## Visite du chantier de restauration de la Bibliothèque de l'Empereur du Château de Compiègne.

**11 février 2025**

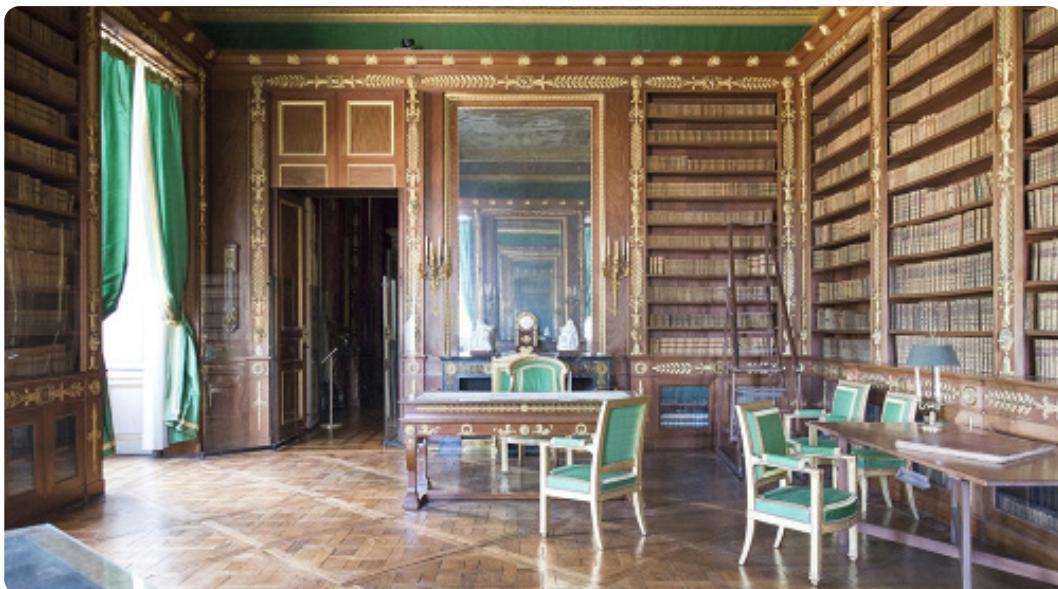
*Etat des lieux de la Bibliothèque de l'Empereur, 2017. © Patricia Lecomte / Oppic*

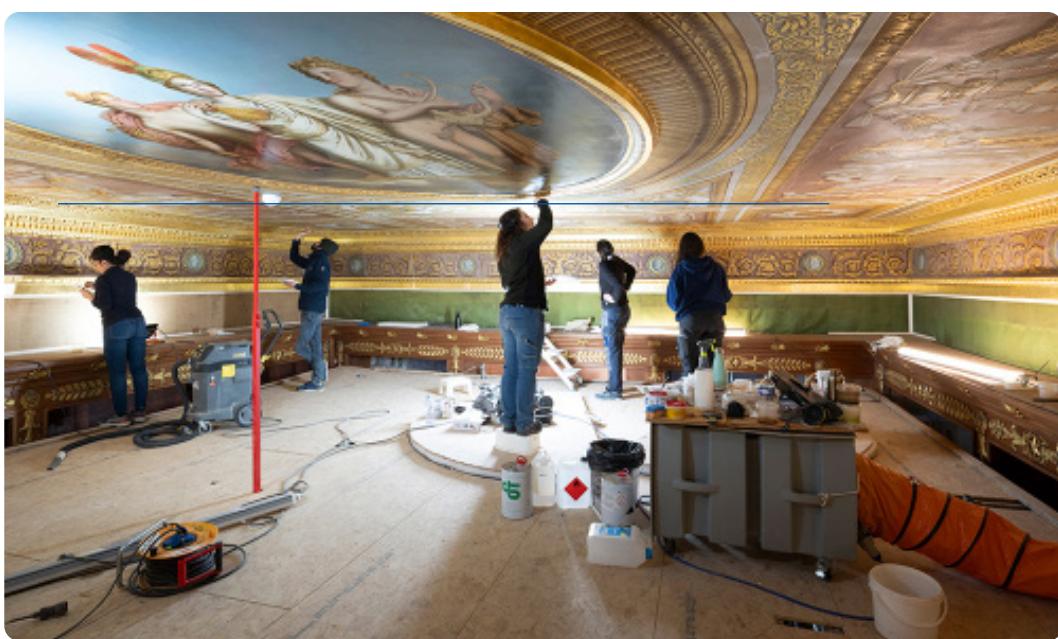
*Le chantier de restauration de la Bibliothèque de l'Empereur, décembre 2024. © Sylvain Duffard / Oppic*

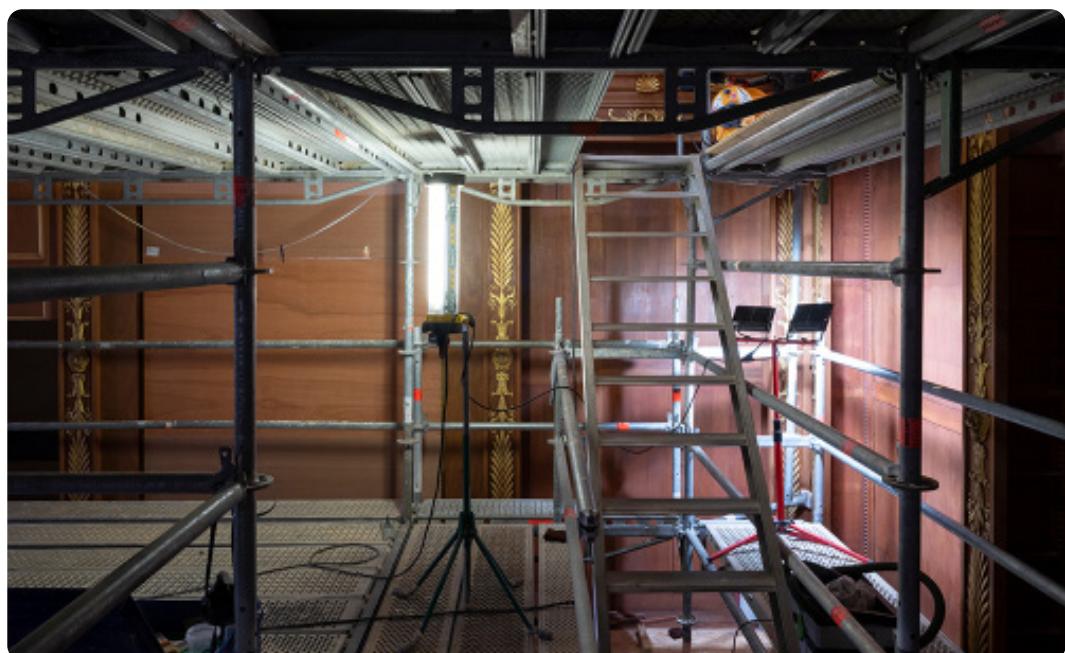
*Restauration des décors des boiseries de la bibliothèque de l'Empereur (comblements et dorure), décembre 2024.  
© Sylvain Duffard / Oppic*

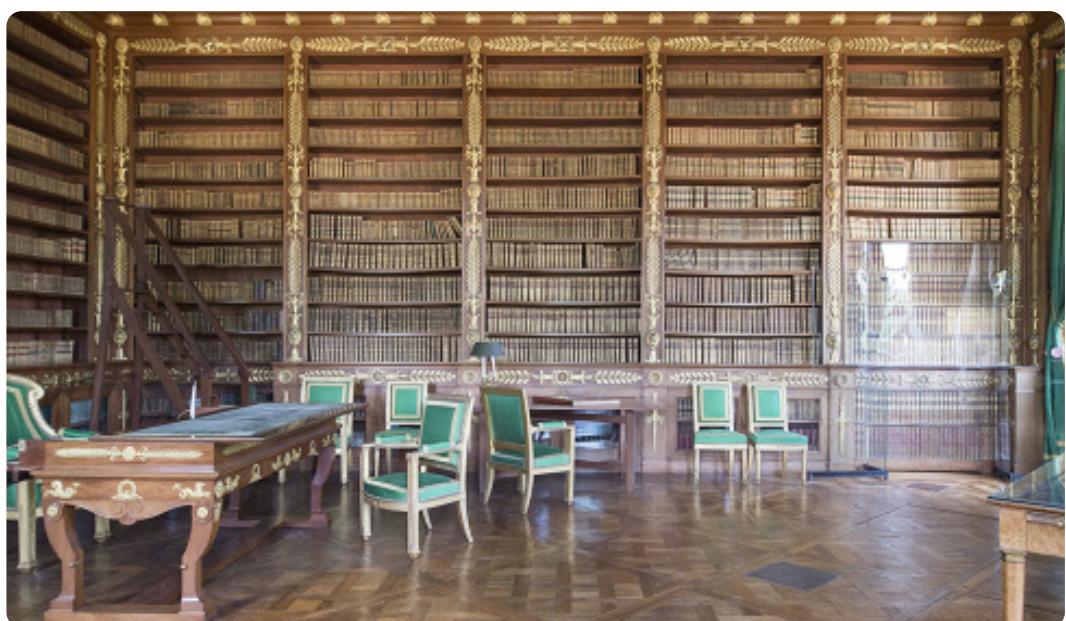
*Etat des lieux de la Bibliothèque de l'Empereur, 2017. © Patricia Lecomte / Oppic*

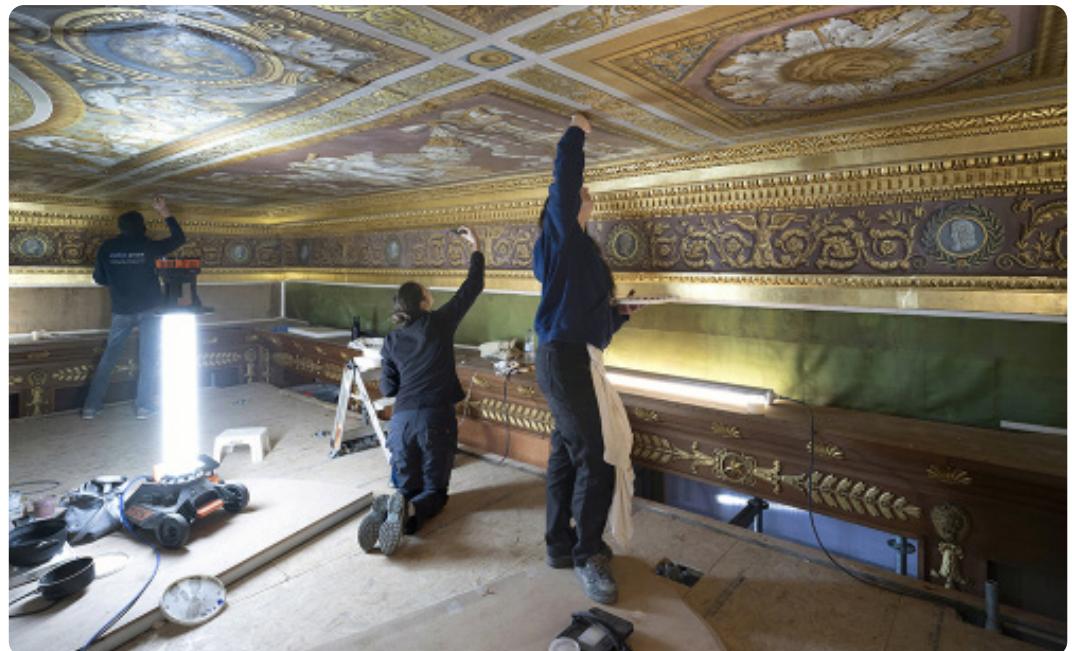
Restauration du plafond : medaillon d'Anne-Louis Girodet "Minerve entre Apollon et Mercure" et des décors latéraux, décembre 2024. © Sylvain Duffard / Oppic 2024

Au fil des travaux, une méthodologie rigoureuse a été mise au point avec l'architecte : refixage des soulèvements, nettoyage minutieux des peintures et dorures, retrait des repeints altérants et réintégration chromatique illusionniste, respectant l'unité visuelle tout en conservant la patine du temps. Les dorures, usées et encrassées, ont été restaurées ou restituées à la feuille d'or selon leur emplacement, tandis que la toile de Girodet, dépôt du Musée du Louvre à Compiègne, faisait l'objet de soins particuliers.

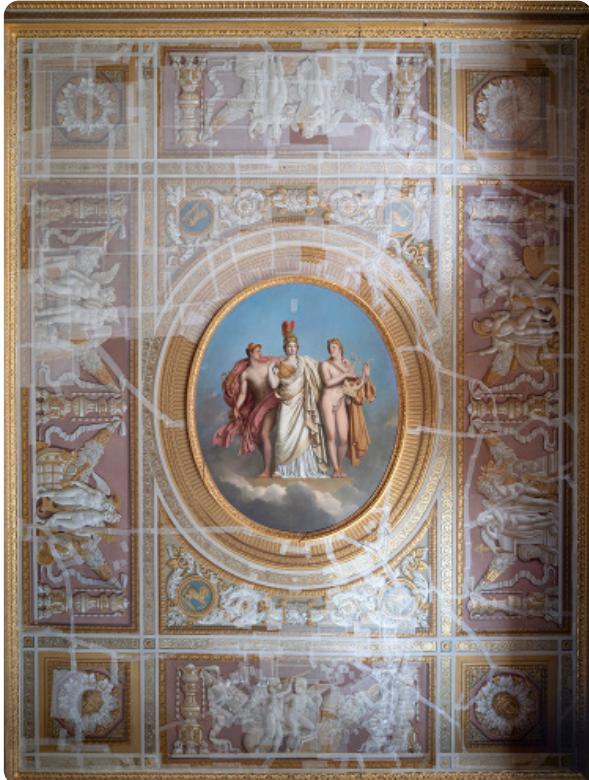
*Etat des lieux du plafond de la bibliothèque de l'Empereur (médallion d'Anne-Louis Girodet "Minerve entre Apollon et Mercure", et des décors latéraux), avril 2023. © Sylvain Duffard / Oppic 2023*

La Bibliothèque de l'Empereur souffrait depuis plusieurs années de nombreux problèmes. La déformation du plafond peint provoquait de nombreuses fissures et des décollements inquiétants de la couche picturale. Les lambris, le parquet et les menuiseries extérieures montraient des signes de vieillissement.

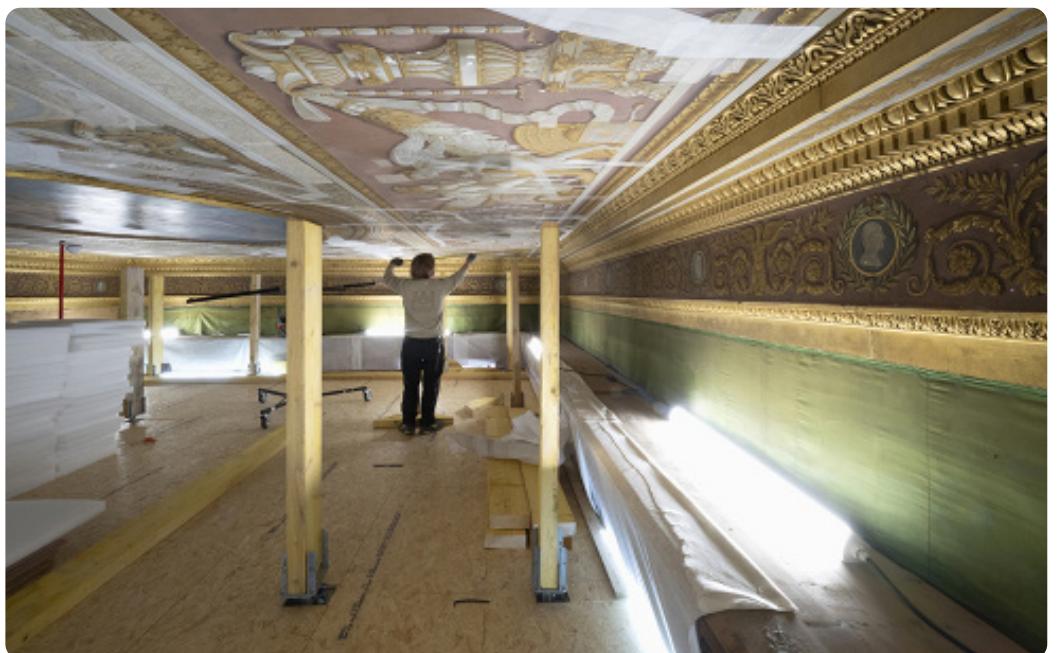
Préparation du chantier de restauration du plafond, mai 2024. © Sylvain Duffard / Oppic 2024

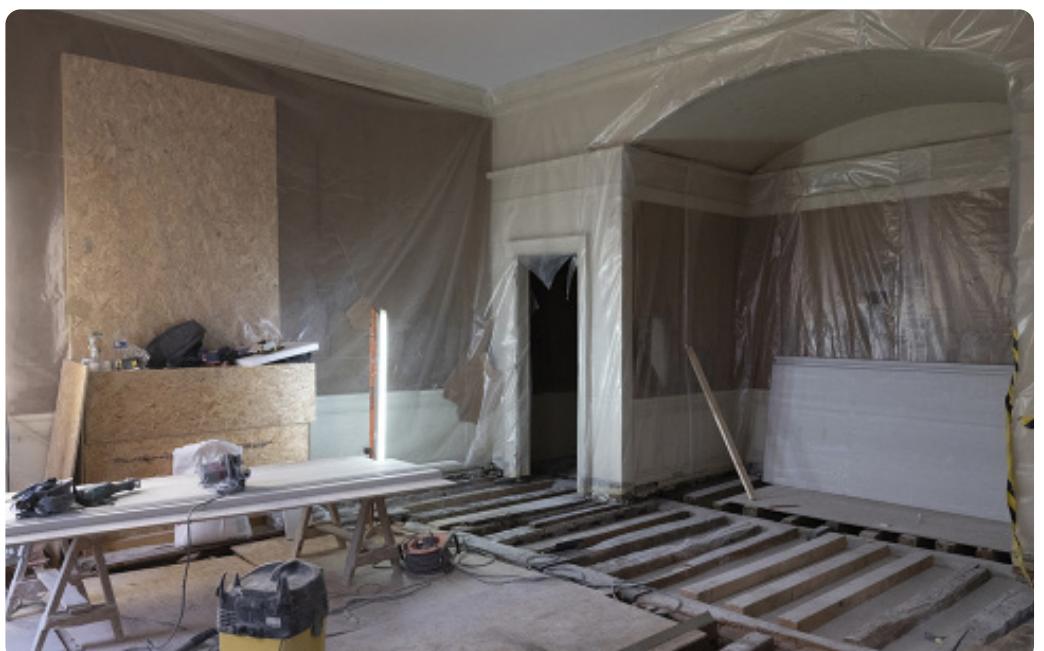
Stabilisation structurelle (par injection de résine) du plancher haut de la bibliothèque par le dessus (apprêtements topographiques de l'Empereur au deuxième étage du château), décembre 2024. © Sylvain Duffard / Oppic 2024

« Les diagnostics réalisés par Éric Pallot, architecte en chef des monuments historiques, avaient initialement orienté la restauration vers une consolidation structurelle du plancher haut, pour stabiliser la déformation des poutres principales. Cependant, lors de la dépose du parquet de l'étage, nous avons constaté que la déformation du plafond peint n'était pas liée aux poutres, comme nous l'avions d'abord supposé. Elle provenait en réalité d'un défaut d'adhérence du plâtre au lattis en châtaignier, qui avait été posé trop serré à l'origine. Ce constat nous a conduits à revoir notre approche. Nous avons opté pour une consolidation par injection de résine depuis le dessus, une solution qui a permis de rétablir l'adhérence du plâtre tout en préservant la couche picturale du plafond. Au-delà de cette consolidation structurelle, nous menons une restauration fine et méticuleuse d'un décor Premier Empire, en veillant à respecter pleinement l'intégrité et l'histoire de ce patrimoine exceptionnel. »

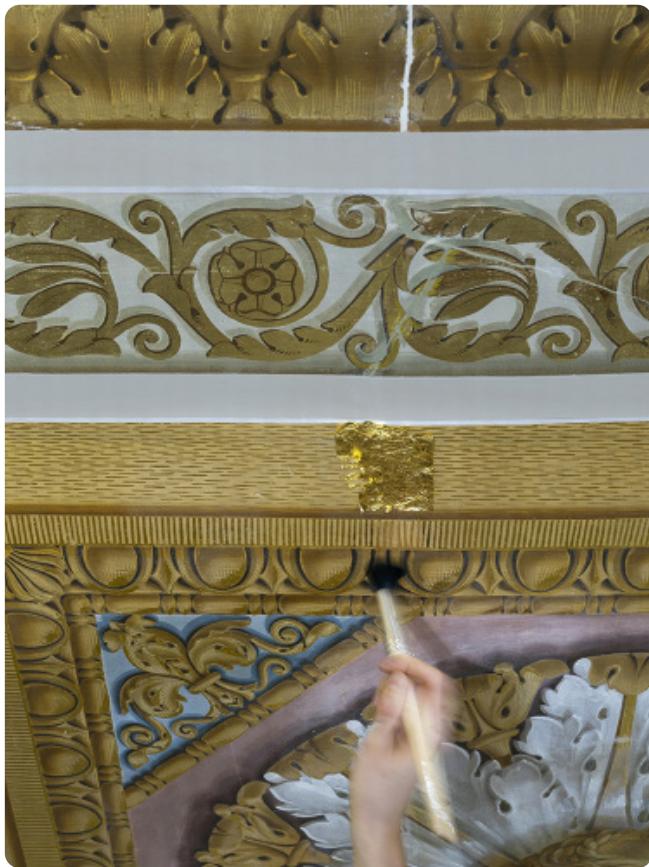
Restauration du plafond, décembre 2024.  
© Sylvain Duffard / Oppic 2024

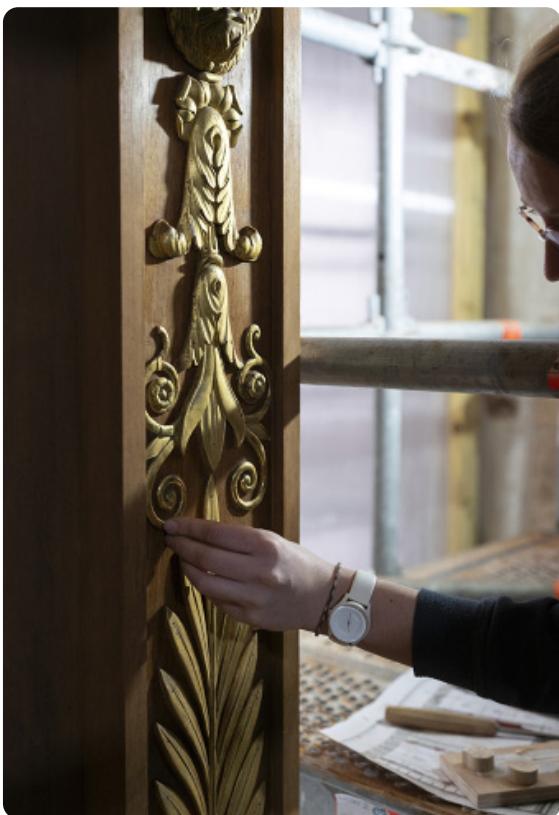
Restauration des boiseries.  
© Sylvain Duffard / Oppic 2024

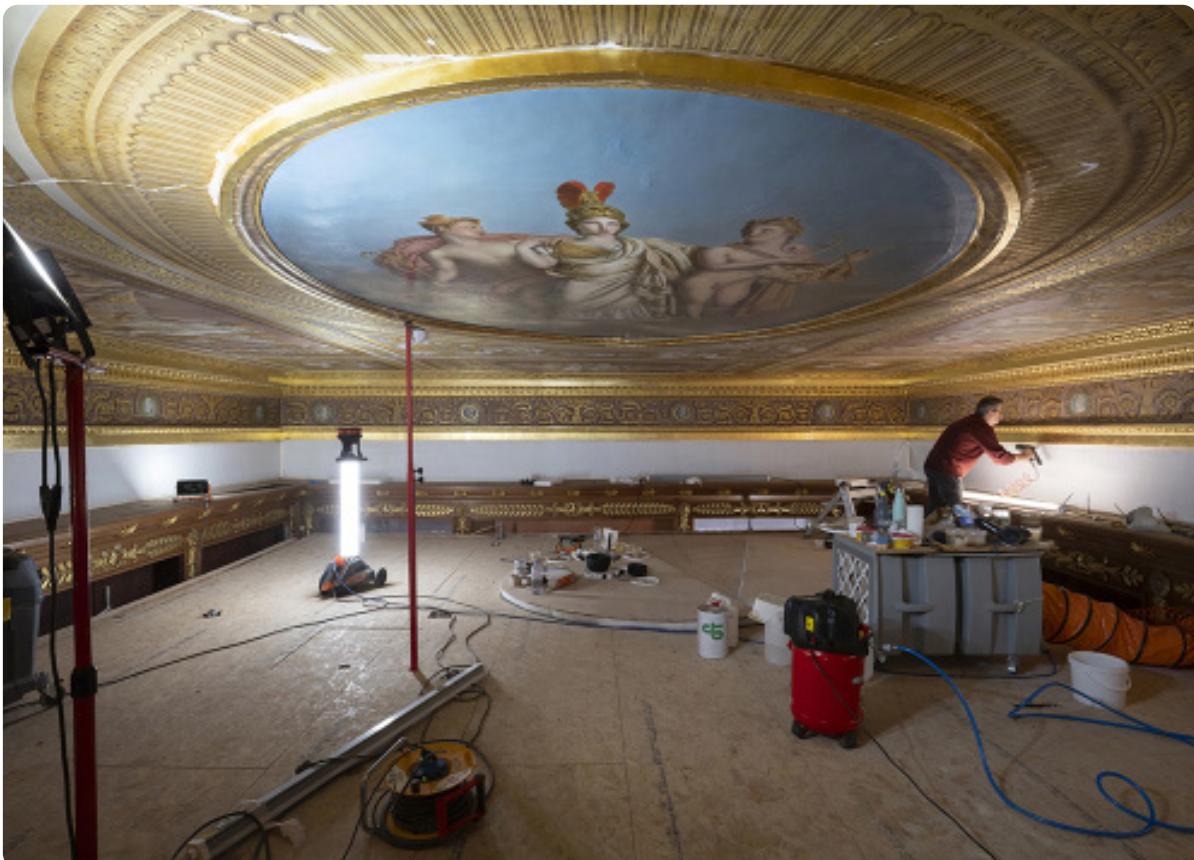
Restauration du plafond de la Bibliothèque de l'Empereur, décembre 2024. © Sylvain Duffard / Oppic 2024
