Compiègne, le 21 octobre 2022 Communiqué de presse

Réouverture de l'Allée du Fleuriste après les travaux de restauration dès le 21 octobre

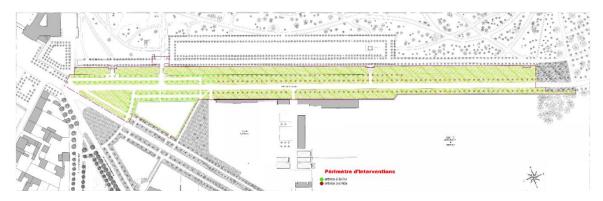
Allée du fleuriste à la fin des travaux

Les nouveaux tilleuls ont été plantés tous les 7 mètres, avec des fosses de plantation de terre végétale de 4 m³. Certains arbres de type plus forestier (hêtre, chêne) ont enrichi également cet alignement créant une véritable transition végétale entre la ville et la forêt.

Enfin, le revêtement qui recouvrait cette allée, parallèle à la célèbre Allée des Beaux monts, était très dégradé. Une réfection de type chaussée romaine a été réalisée.

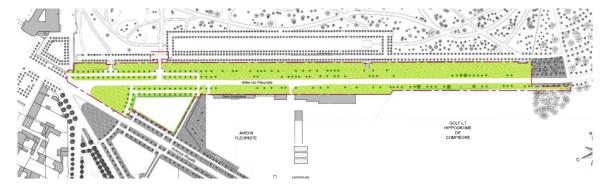
Etat des lieux de l'allée du fleuriste en 2020

Les tilleuls variété cordata (ou tilleuls à petites feuilles) ont remplacé les tilleuls centenaires dont la sénescence était dangereuse pour leur stabilité. L'ensemble du peuplement s'était fragilisé par les vides apparus au siècle dernier (coups de vent, abattage de sécurité). Les périodes de sécheresse et de canicule, notamment celle de 2020, avaient accéléré le processus de dépérissement de nombreux arbres. Il ne restait que 80 arbres sur les 248 présents à la création de l'allée.
